INFORME SOBRE
ESTADO ACTUAL DE LA ESTRUCTURA DEL MERCADO CENTRAL DE LANUZA
(ZARAGOZA)

MERCADO CENTRAL DE ZARAGOZA
AVDA. CÉSAR AUGUSTO -ZARAGOZA

ABRIL DE 2017

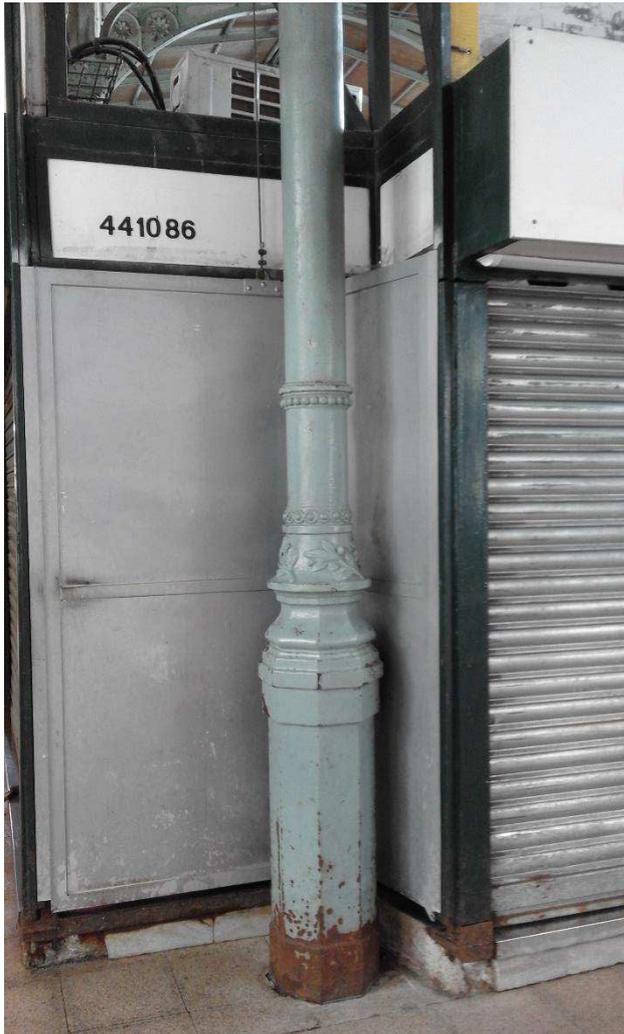
El estado de conservación de los pilares es bueno en general, aunque se encuentran algunas zonas, en la parte inferior, con alto grado de oxidación, que habrá que tratar.

Parte inferior con oxidación en algunos pilares

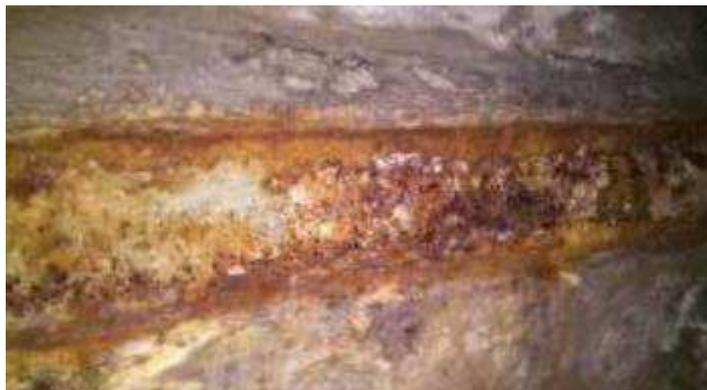
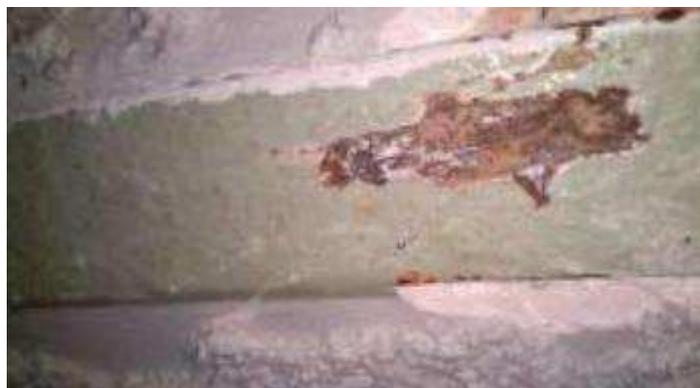
En estas zonas, se desconoce el grado de conservación del acero. Sin embargo en otras zonas cubiertas por falsos techos o en la zona donde se sitúa el depósito de agua contraincendios (en la esquina sureste del edificio), hay viguetas con un importante grado de oxidación.

Detalles de oxidación detectada en viguetas de forjado

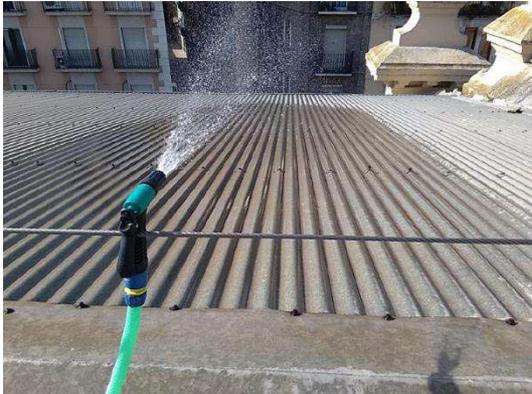
En las observaciones previas se ha detectado que la limpieza de los canalones es deficiente y el grado de conservación aceptable, a excepción de la fachada Oeste, donde hay oxidación importante en las uniones.

Durante las pruebas de estanqueidad se observa goteo en las uniones de algunos tramos de canal y en las uniones de la canal con las bajantes. En las bajantes no se observan pérdidas de agua.

Imagen de las pruebas de riego continuo realizadas

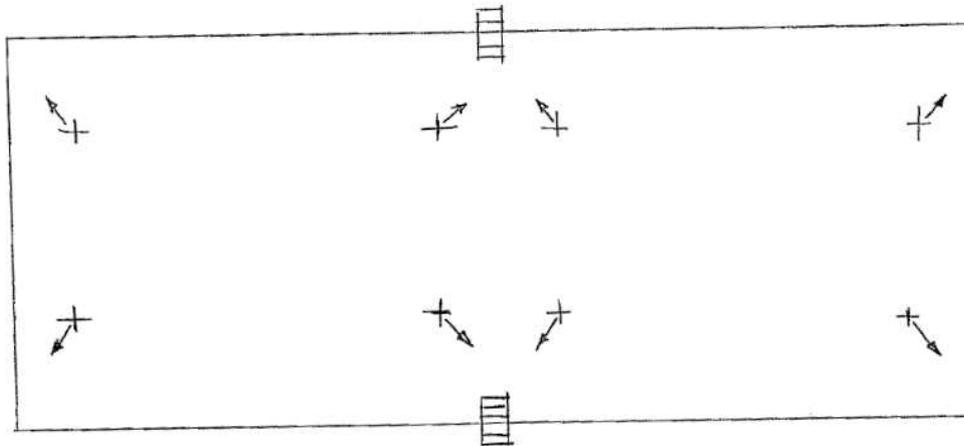
En los pilares interiores se han constatado desplazamientos en sentido radial, tal como se refleja en el siguiente croquis explicativo.

Esquema de desplazamientos de pilares interiores extremos de las naves

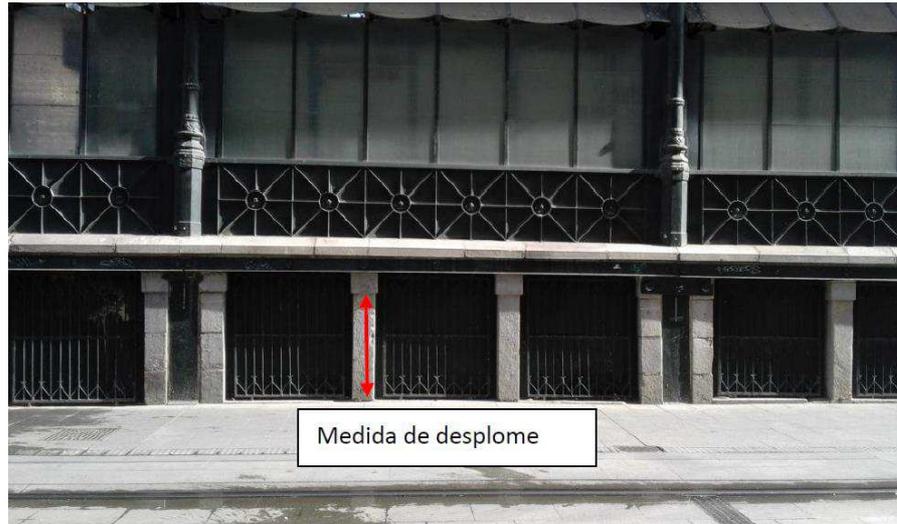
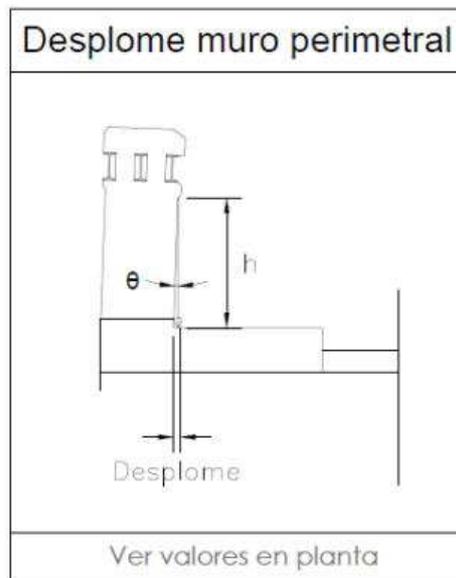
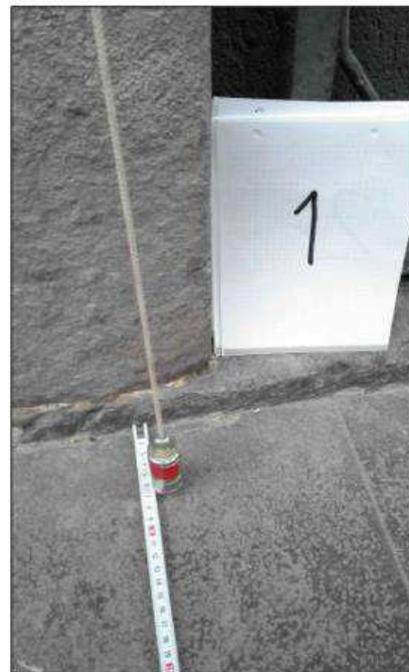
En el muro perimetral, se ha medido desde el exterior del edificio a nivel de calle el desplome de los pilaretes intermedios por debajo del nivel de la viga metálica de zuncho en fachadas Oeste y Este, obteniéndose valores de desplome hacia el exterior del edificio con un valor máximo de 40 mm.

Toma de medidas de desplomes de muro perimetral

En nuestra opinión los desplomes transversales del muro perimetral son debidos a cargas horizontales sobre los pilares o cargas excéntricas sobre la cimentación, generando momentos desestabilizadores que no son compensados con una reacción suficiente del terreno adyacente. Las acciones horizontales pueden ser generadas por cargas verticales de origen permanente o por factores climáticos (viento o nieve) o pueden ser directamente horizontales generadas por acciones de viento.

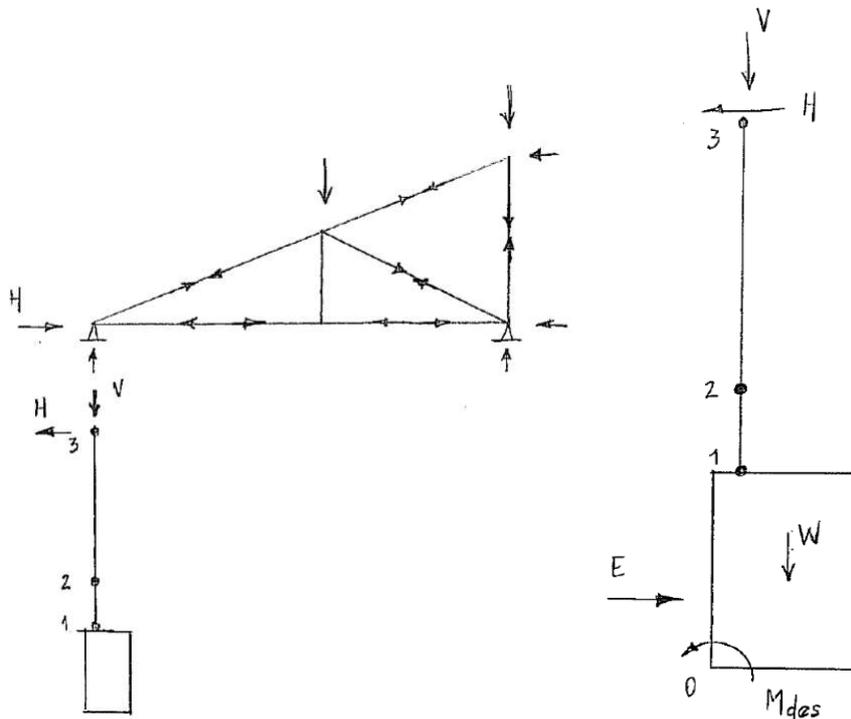
Esquema de hipótesis de origen de desplomes en muro perimetral y pilares de fachada

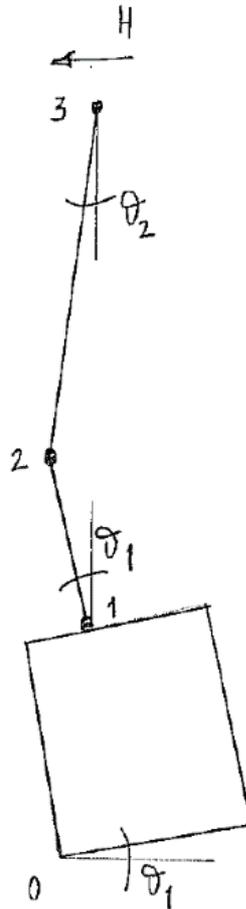
En general, en los pilares con mayores deformaciones transversales se ha producido un desplome hacia fuera del edificio en el primer tramo (basa del pilar, entre los puntos 1 y 2) y un desplome hacia dentro en el segundo tramo (fuste, entre los puntos 2 y 3).

Esquema de la deformación producida en los pilares de fachada en sentido transversal

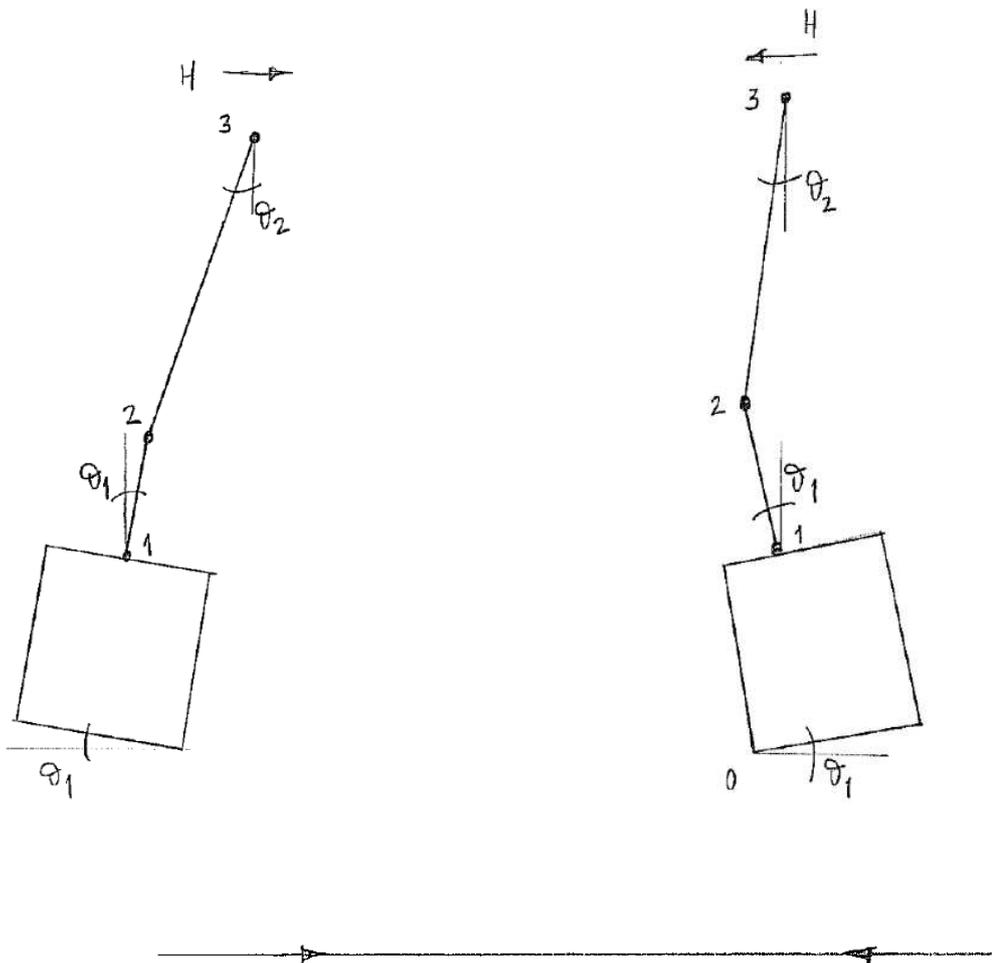
Esquema de los desplazamientos longitudinales medidos en pilares de fachada Oeste

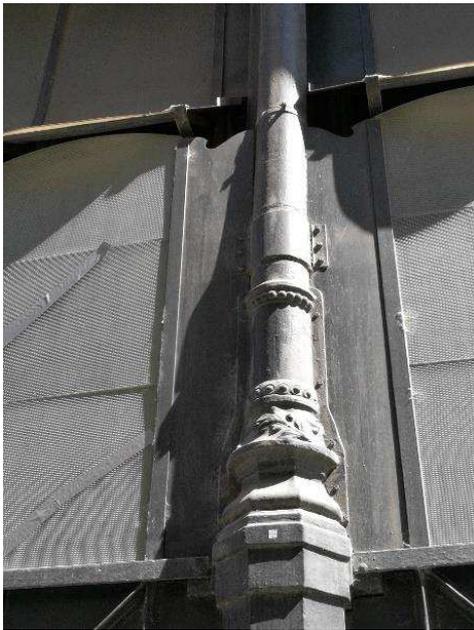
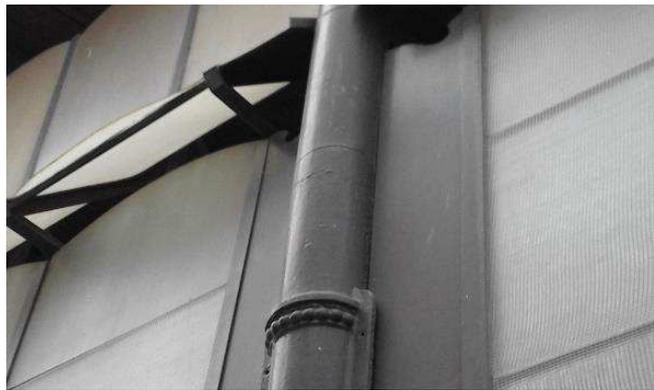
Por último, en las inspecciones de Ensayo se han detectado tres (3) pilares de fachada con el fuste agrietado, todos ellos en la fachada Oeste. Son los que ocupan el número de orden nº 6, 9 y 15, con origen en fachada Norte. Dos de ellos, el 6 y el 9, ya han sido objeto de reparaciones anteriores, mientras que sobre el número 15 no se ha actuado. En este informe se propondrá alguna medida para aumentar la seguridad de los pilares de fachada frente a este tipo de rotura.

Pilares rotos: sobre el de la izquierda se ha actuado y sobre el de la derecha no se ha actuado

Se propone colocar pilares de celosía metálica, de acero conformado S-275-JR, interpuestos por el interior de la fachada entre ésta y los puestos del mercado. La unión de las diagonales con el pilar de fundición se produce mediante abrazaderas, que permiten además estabilizar las roturas detectadas en algunos pilares e impedir la aparición de nuevos casos.

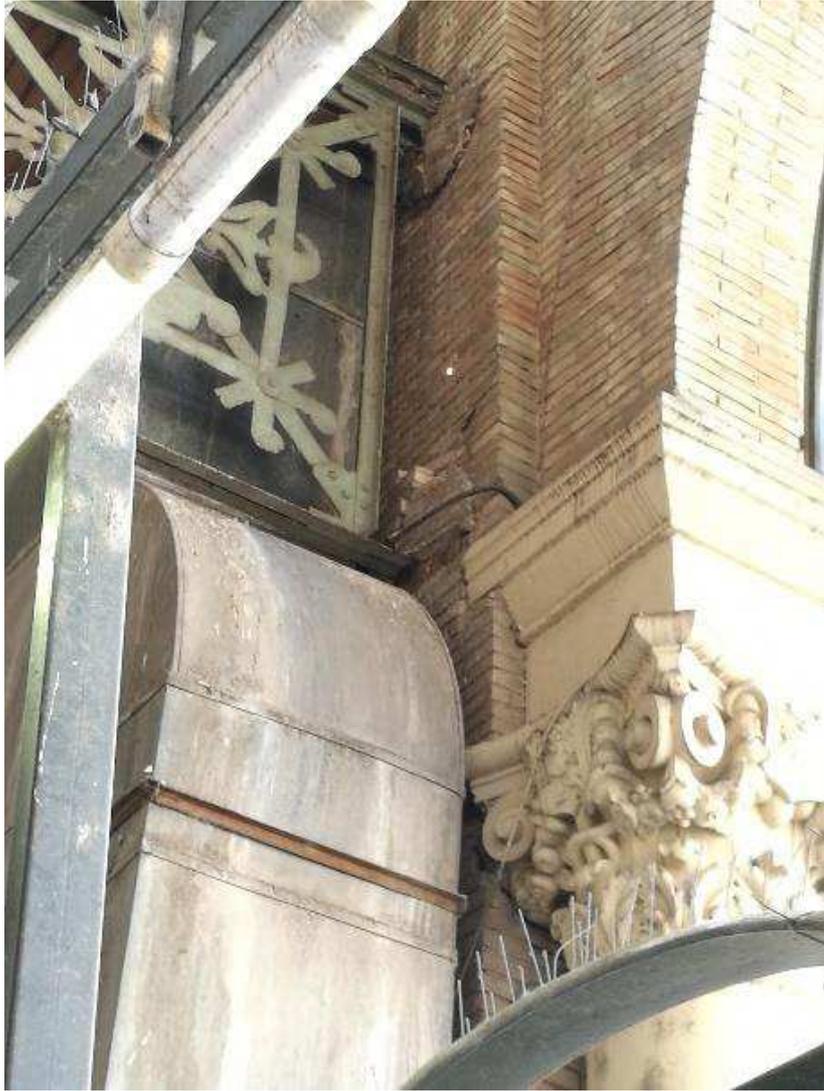
En esta imagen se observa la rotura del anclaje de la riostra longitudinal de la nave central con el muro testero en la esquina Noroeste

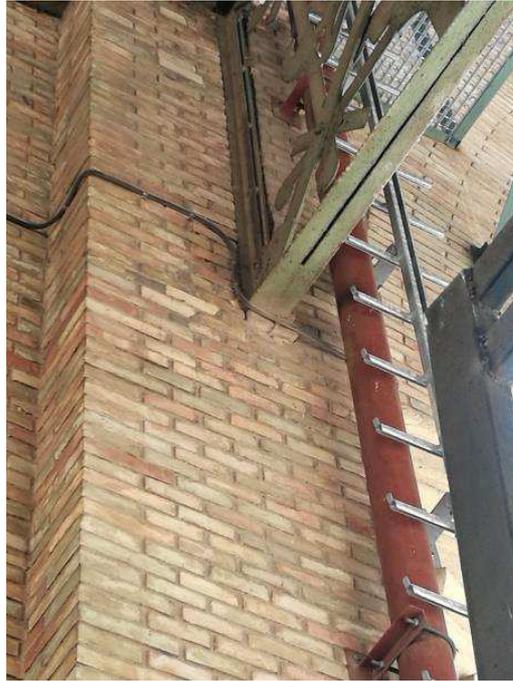
En otras esta otra imagen de la esquina Suroeste se aprecia un pequeño movimiento en el anclaje del cordón inferior

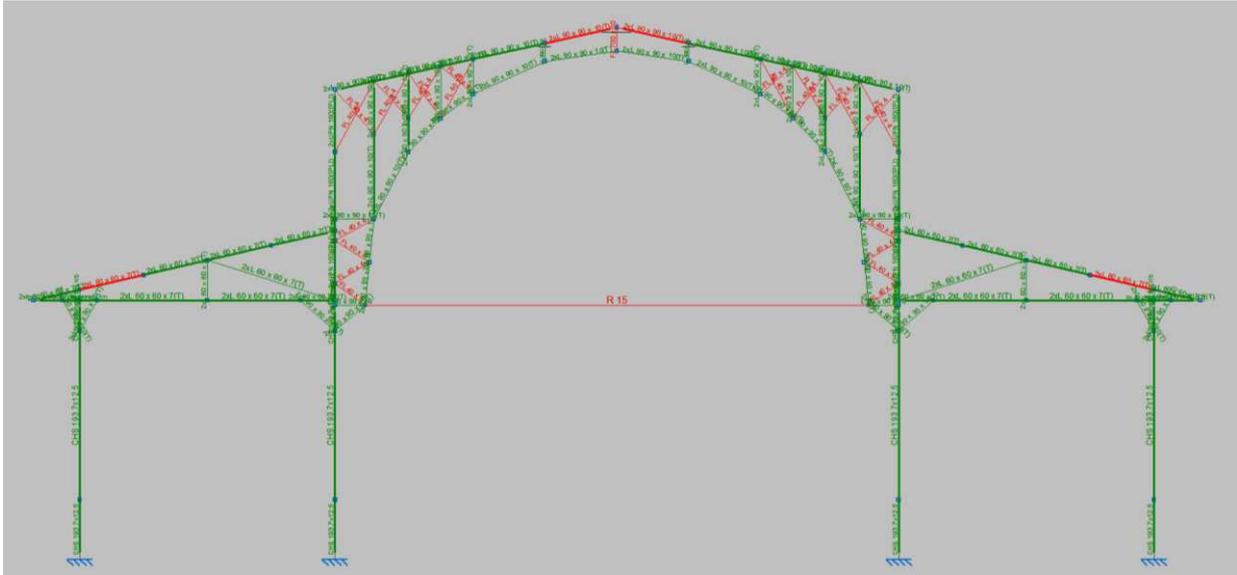
Del análisis realizado de estructura de acuerdo al CTE, se ha podido comprobar como alguna de las barras de los pórticos presenta tensiones de compresión superiores a las admisibles en regimen elástico y con valores inferiores a los de rotura tal y como refleja la imagen que sigue:

En color se muestran las barras con tensiones superiores a las admisibles.

- Reducir las compresiones en algunos elementos de la estructura: cordón superior del arco central y cordón superior de las cerchas de las naves laterales.
- Reducir la componente horizontal de fuerza que le llega a la cabeza de los pilares de fachada en dirección perpendicular a la fachada (en el plano del pórtico).
- Asegurar los pilares de fachada que se encuentran ya agrietados y dotarles de cierta inercia que permita trabajar de manera más segura frente a acciones horizontales, reduciendo además las posibilidades de pandeo.
- Aumentar el arriostramiento longitudinal entre pórticos en las naves laterales.
- Reparar aquellas partes de la estructura con oxidación evidente.

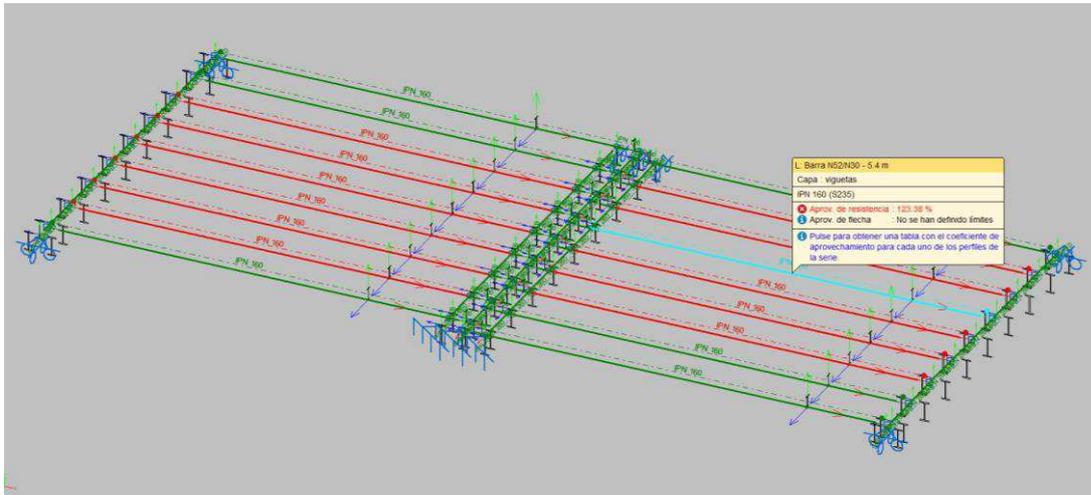
En color rojo se muestran los perfiles con tensiones superiores a las admisibles.
