INFORME SOBRE
ESTADO ACTUAL DE LA ESTRUCTURA DEL MERCADO CENTRAL DE LANUZA
(ZARAGOZA)

MERCADO CENTRAL DE ZARAGOZA
AVDA. CÉSAR AUGUSTO -ZARAGOZA

ABRIL DE 2017

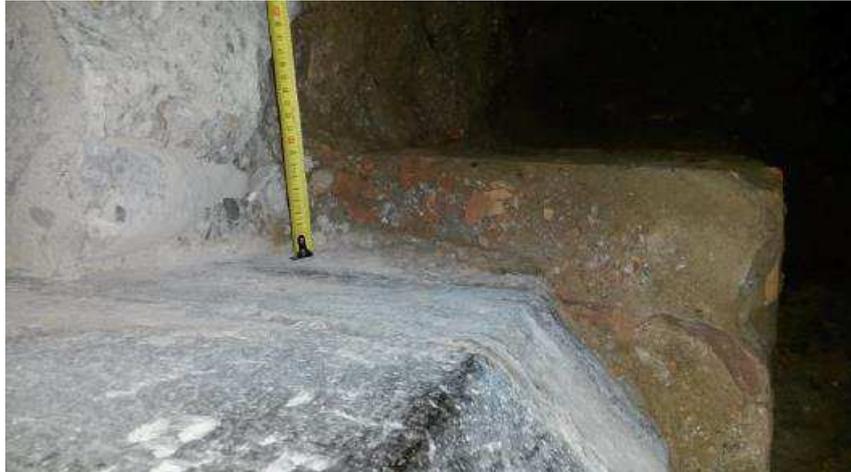
En las catas se ha detectado cimentación de ladrillo hasta una cota por debajo de -1,60 m respecto del nivel del suelo de sótano. Bajo los pilares pétreos de las naves laterales, las dimensiones de la zapata son de 1,05 x 1,05 m y bajo los pilares de fundición que parten la luz de la nave central, las zapatas serían de 0,95 x 0,95 m. En ambos casos, la cimentación es de ladrillo.

Imagen de zapata de ladrillo bajo pilar de piedra de naves laterales, donde se observa que tiene una anchura ligeramente superior al pilar.

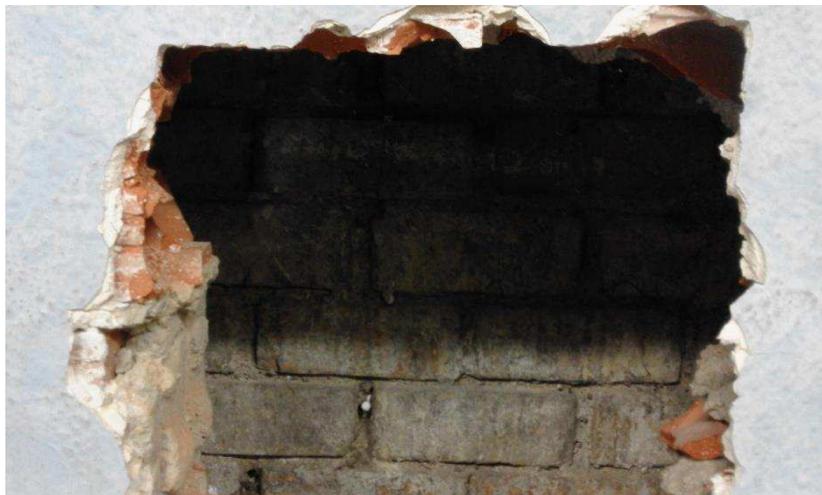
Los muros perimetrales de sótano son de ladrillo y se empotran directamente en el terreno. Dado que se han producido desplomes en el mismo sentido tanto en el muro perimetral como en los pilares de fachada, se deduce que existe algún tipo de trabazón entre el muro y las zapatas de ladrillo de los pilares de piedra.

Muro perimetral de sótano, de ladrillo (al fondo).

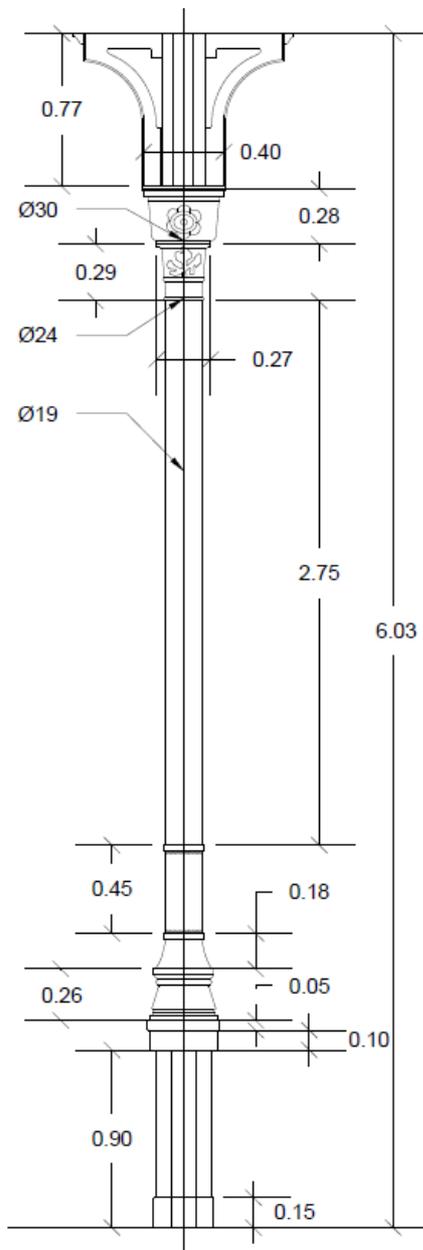
El estado de conservación de los pilares es bueno en general, aunque se encuentran algunas zonas, en la parte inferior, con alto grado de oxidación, que habrá que tratar.

Pilares de planta baja, tanto en nave central como laterales

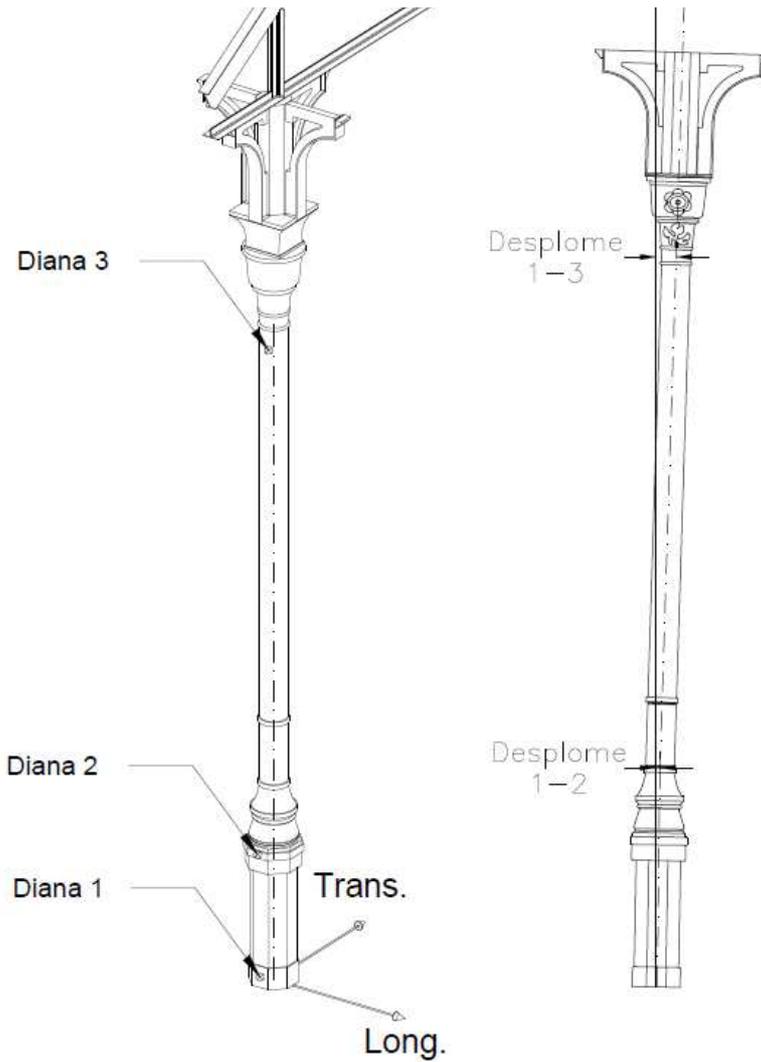
Puntos referenciados

En los pilares de fachada se han constatado importantes desplazamientos horizontales tanto en el eje longitudinal como transversal tanto a nivel de la pieza de unión de la basa de fundición y la columna cilíndrica como en la cabeza de ésta. En el Anejo nº 3. “Planos”, se reseñan los valores medidos.

Los valores máximos de los desplazamientos se obtienen en los pilares más próximos a la fachada Norte del edificio. En concreto en el pilar nº 1, los desplazamientos longitudinales relativos al eje en la base son de 11 mm (N -> S) en el punto 2 y de 72 mm (N -> S) en el punto 3. Los desplazamientos transversales en el mismo pilar son 19 mm (O -> E) en el punto 2 y 50 mm (O -> E) en el punto 3.

DESPLONES EN FACHADA OESTE (medido en mm)				
Nº de Pilar	Desplome 1-2 (mm)		Desplome 1-3 (mm)	
	Long.	Trans.	Long.	Trans.
1	11	19	72	59
2	8	-3	56	28
3	5	-19	42	35
4	3	13	26	38
5	10	10	44	42
6	-2	-16	23	26
7	6	11	17	32
8	4	-18	14	46
9	-3	-2	-6	34
Puerta	-	-	-	-
10	-11	-3	27	-1
11	-7	3	11	0
12	-6	5	17	3
13	-12	0	9	3
14	-7	5	13	17
15	-6	-3	8	-1
16	-7	2	-3	-3
17	2	4	-6	7
18	7	8	-9	-8

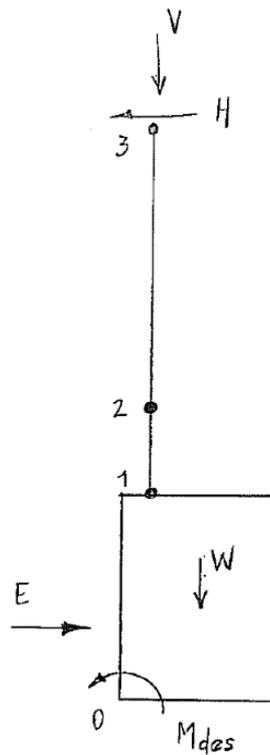
Esquema de fuerzas sobre el pilar y su cimiento generado por las acciones en cabeza de pilar

Si el momento generado por las fuerzas estabilizadoras (acciones verticales, peso del cimiento y reacción del terreno) es inferior que el generado por las fuerzas desestabilizadoras (acciones horizontales sobre el pilar) se produce un giro del cimiento, explicando así los desplomes hacia el exterior del edificio del muro perimetral que se ha constatado en las inspecciones realizadas.

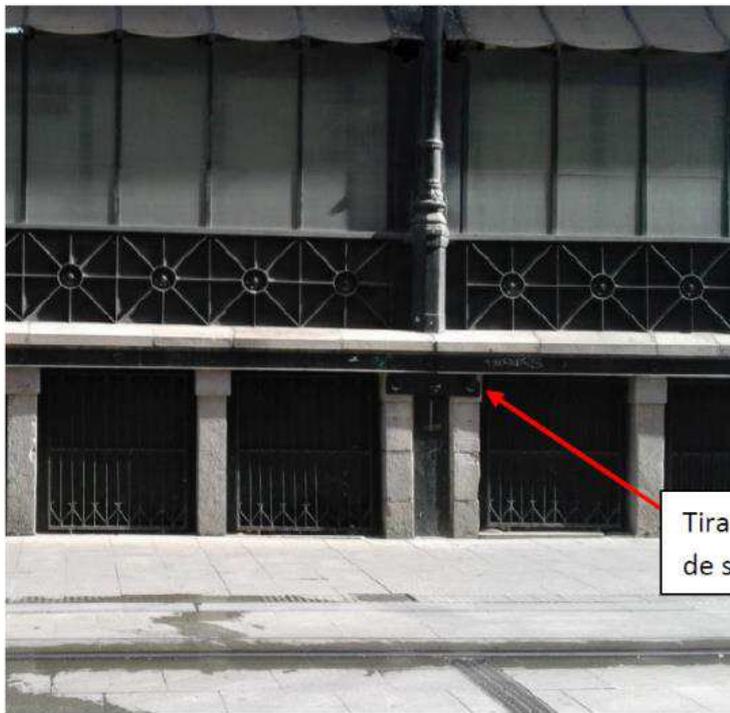
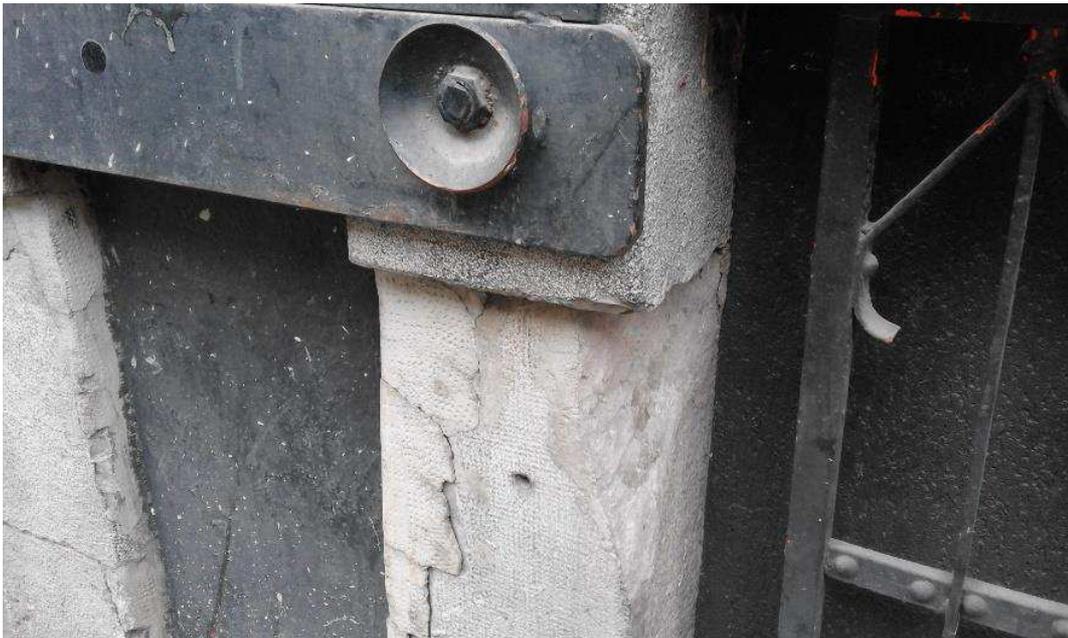
Tirante en cabeza de pilares de sótano

Detalle del anclaje indicado

Creemos que dichos elementos, al tener correspondencia en los pilares que ocupan el mismo número de orden en las fachadas opuestas (Oeste y Este) y encontrarse solamente en aquella zona de pilares donde se han experimentado mayores desplazamientos transversales (mitad Norte del edificio), corresponden a anclajes de algún tirante que se debió colocar posteriormente a

la construcción del edificio, probablemente como medida correctora de estos desplazamientos. No se ha podido contrastar este extremo visualmente.

Creemos que la medida de atirantar acciones horizontales es más eficaz en puntos altos, a la altura de las cerchas de las naves laterales puesto que el momento estabilizador que se genera es mayor. Sobre este aspecto volveremos a tratar en apartados posteriores.

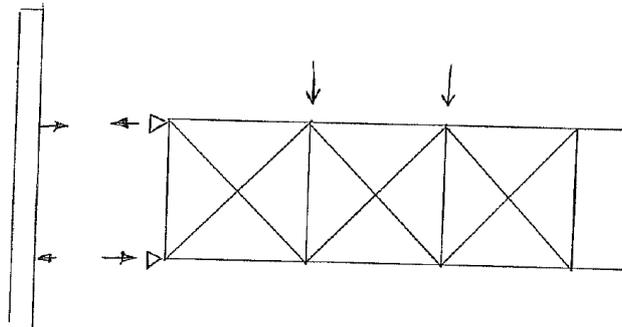
Esta patología puede tener un origen térmico, pero también puede estar provocada por fuerzas verticales, tal como se expresa en el siguiente esquema:

Cargas verticales generarían reacciones horizontales en el encuentro con el muro que podrían producir arrancamientos

- d) Para los arrancamientos de las riostras longitudinales producidos en los muros testeros, no se plantean medidas no englobadas en las anteriores, salvo la reparación de la zona afectada.
- e) Colocar unas pequeñas pasarelas de tramex en cubierta de 0,90 m de ancho para tareas de mantenimiento.

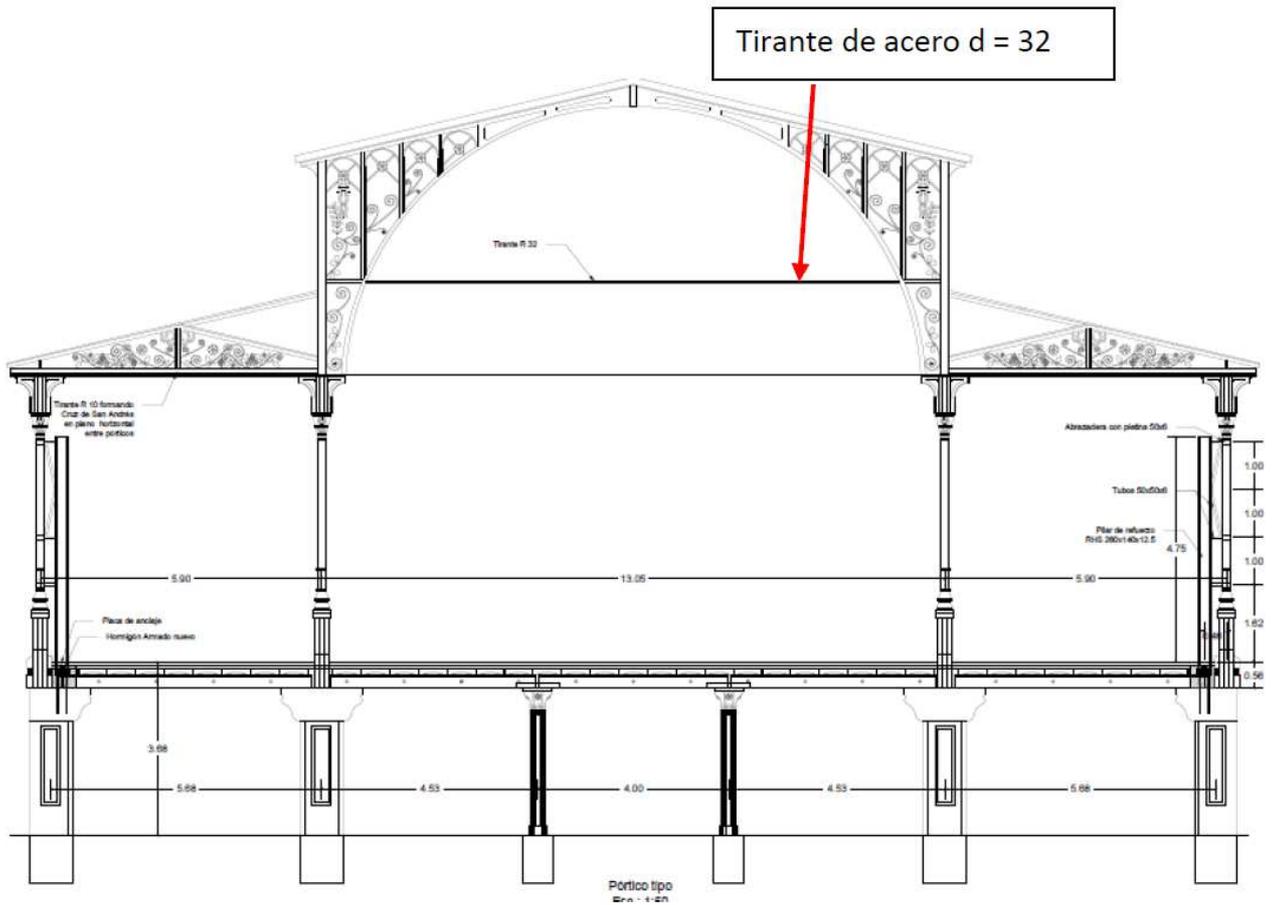
Tirante superior en el arco central

Este tirante reduce el nivel de compresiones en el cordón superior del arco central, en el cordón superior de la cercha de las naves laterales y también reduce la componente horizontal de la fuerza que el arco central transmite a las naves laterales y por tanto de la fuerza horizontal que llega a los pilares de fachada

- a) Añadir un tirante en el arco de la nave central a la altura de la intersección con el cordón superior de las naves laterales.

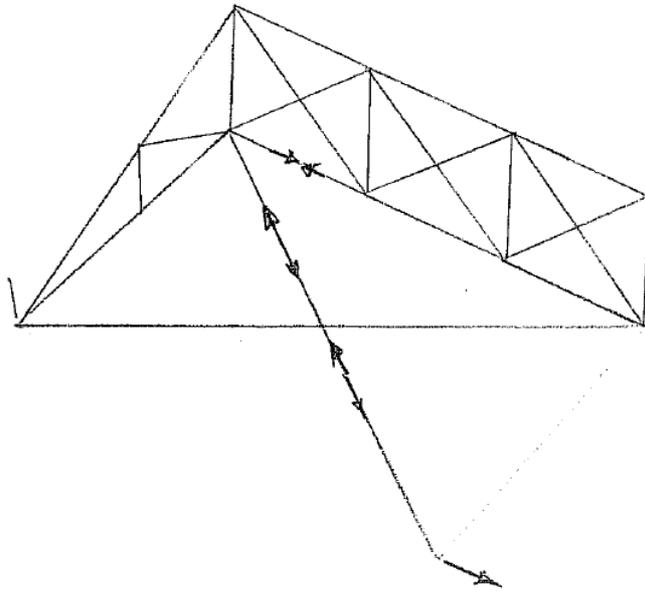
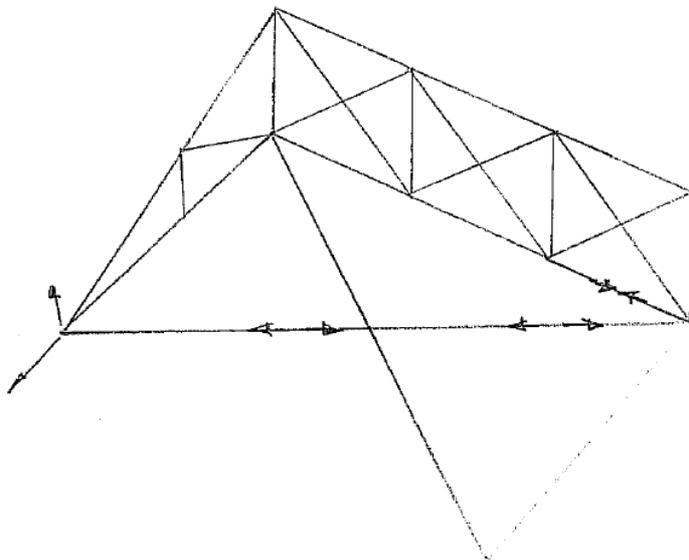
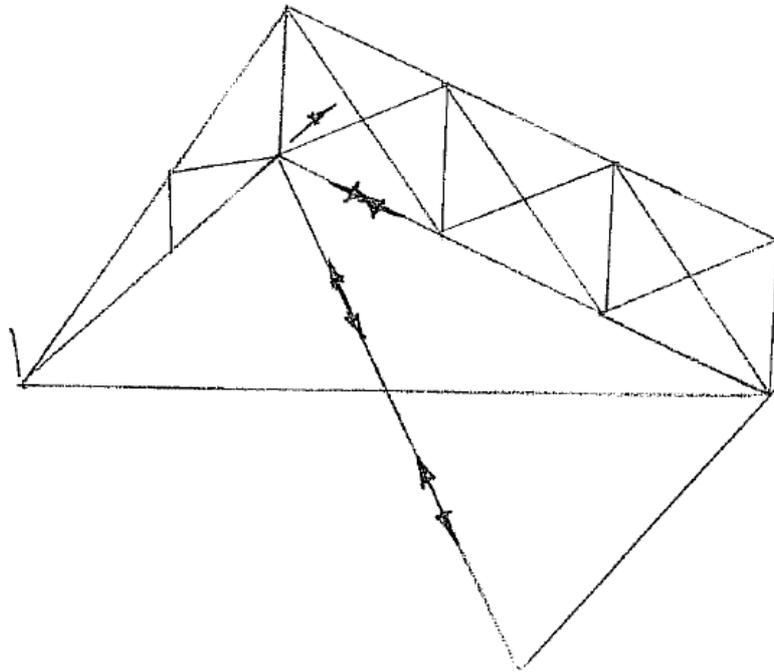
Esquema de funcionamiento de los tirantes frente a acciones horizontales en sentido longitudinal al edificio.

Esquema de funcionamiento de los tirantes frente a acciones horizontales perpendiculares saliendo del edificio

Esquema de funcionamiento de los tirantes frente a acciones horizontales perpendiculares entrando al edificio

- b) Añadir cruces de San Andrés horizontales en las naves laterales formadas por tirantes de acero de 10 mm de diámetro al nivel del cordón inferior de las cerchas.

Con esta medida se consigue solidarizar el trabajo entre pórticos consecutivos en las naves laterales, en colaboración con las vigas laterales de arriostramiento longitudinal de la nave central, disminuyendo los desplazamientos longitudinales frente a acciones en este sentido y aumentando la seguridad a pandeo de los pilares de fachada en el plano perpendicular al de los pórticos.

Además, también se consigue la colaboración de las riostras longitudinales de la nave central trabajando frente a acciones horizontales en sentido perpendicular al edificio.

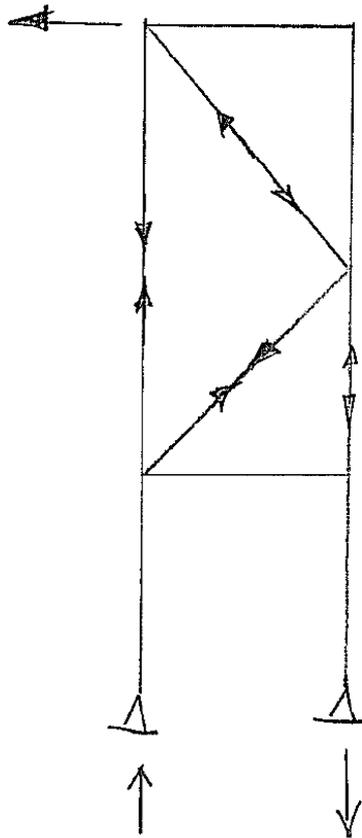
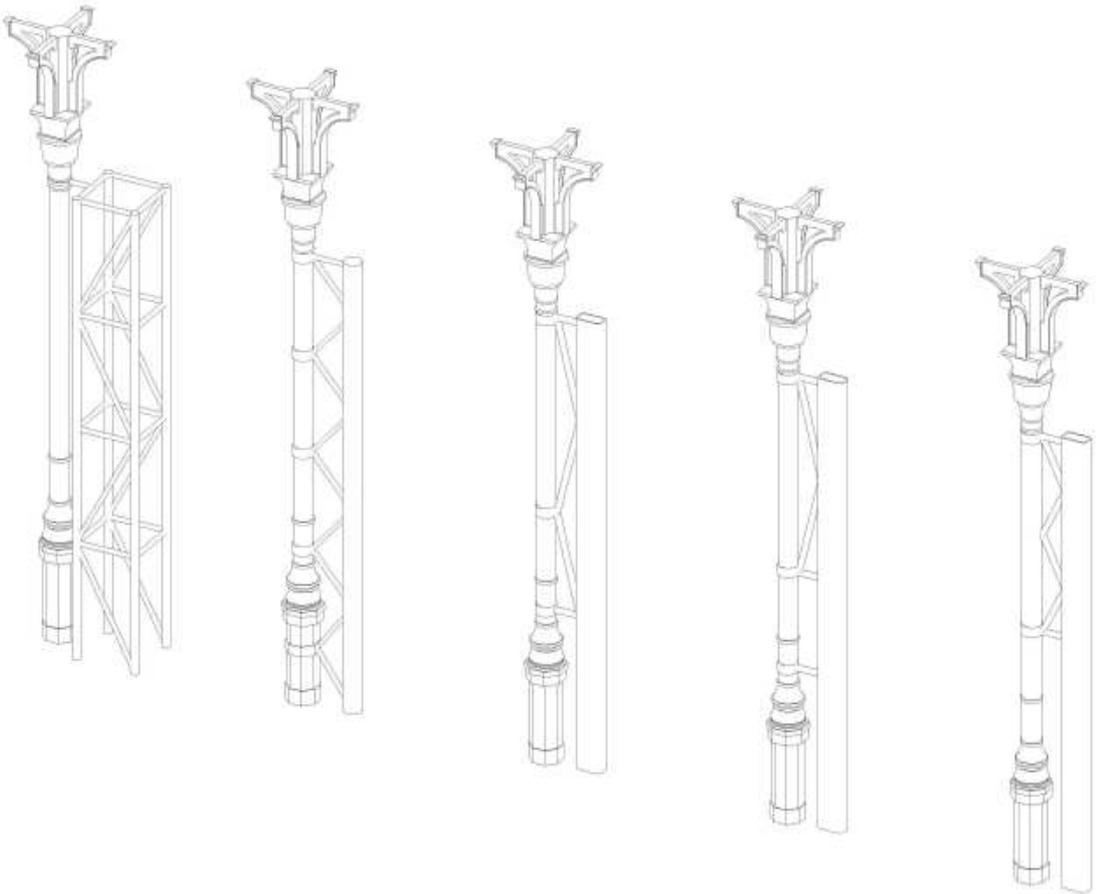
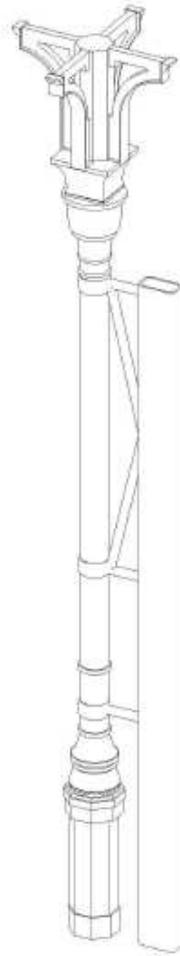
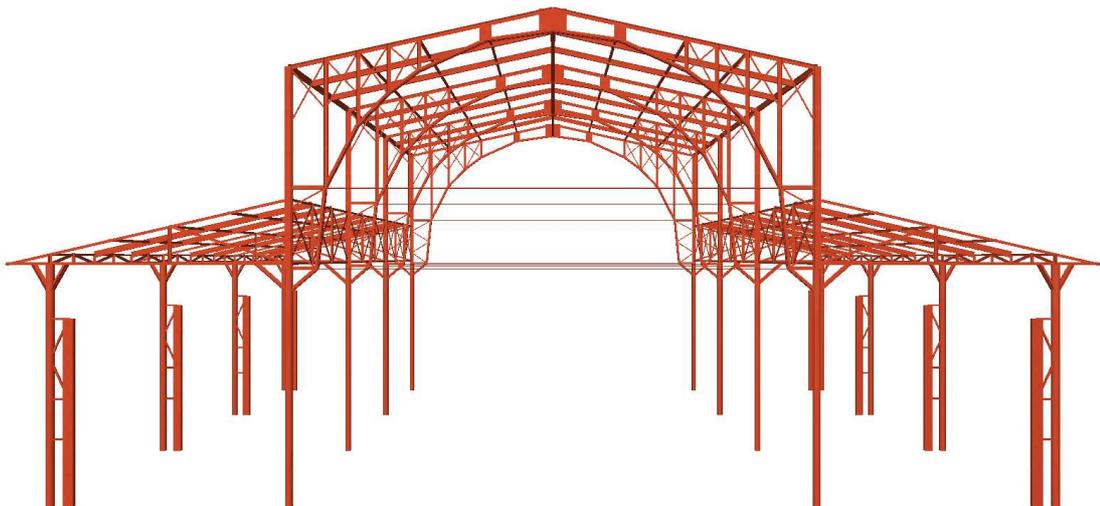
Esquema del funcionamiento pretendido con esta medida

Diferentes alternativas estudiadas para el refuerzo de pilares de fachada

Solución propuesta definitivamente

Imagen de las medidas planteadas para la estructura sobre planta baja

- c) Colocación de un elemento adicional a los pilares de fachada que proporcionen inercia en el plano del pórtico (perpendicular al plano de fachada).
Con esta medida se trata de alguna manera de crear una celosía, generando un esquema de barras trabajando fundamentalmente a esfuerzo axial frente a acciones horizontales. Para ello es necesario disponer un pilar paralelo al pilar de fundación existente y unirlos por medio de una serie de diagonales que consigan trasladar las cargas entre ambos por medio de compresiones y tracciones.

Se propone colocar pilares de celosía metálica, de acero conformado S-275-JR, interpuestos por el interior de la fachada entre ésta y los puestos del mercado. La unión de las diagonales con el pilar de fundición se produce mediante abrazaderas, que permiten además estabilizar las roturas detectadas en algunos pilares e impedir la aparición de nuevos casos.

Nos hemos decantado por la solución que aparece en segundo lugar por la derecha en la imagen anterior por ser, dentro de las que tienen un funcionamiento aceptable, aquella con menor impacto visual.

La sección del pilar añadido es un tubo rectangular de dimensiones 220 mm x 140 mm y 12,5 mm de espesor y las diagonales son tubos cuadrados de 50 mm y 6 mm de espesor.

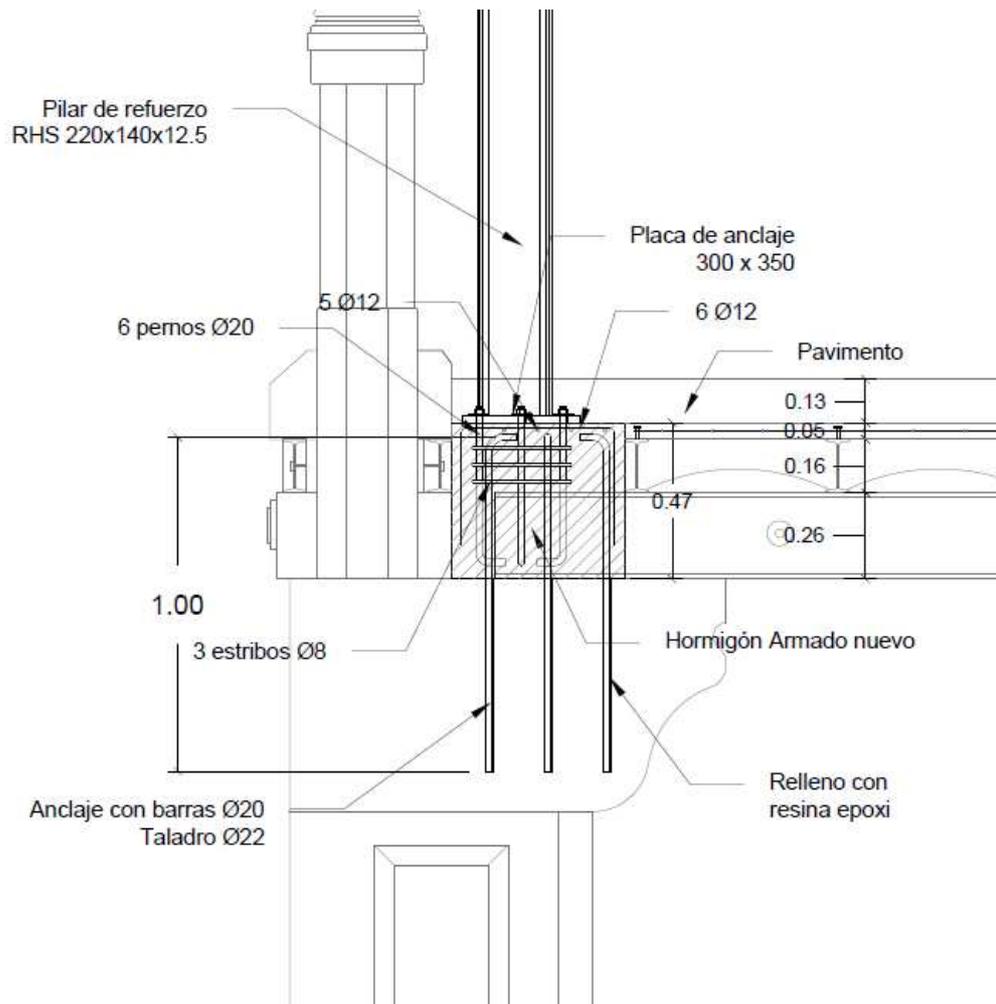
Sección que muestra la fijación del nuevo pilar de refuerzo

La unión del nuevo elemento creado a la cimentación del pilar de piedra de sótano sobre el que apoya el pilar de fundición se lleva a cabo anclando en una pequeña base de hormigón bajo solado que a su vez se ancla en el pilar de piedra.

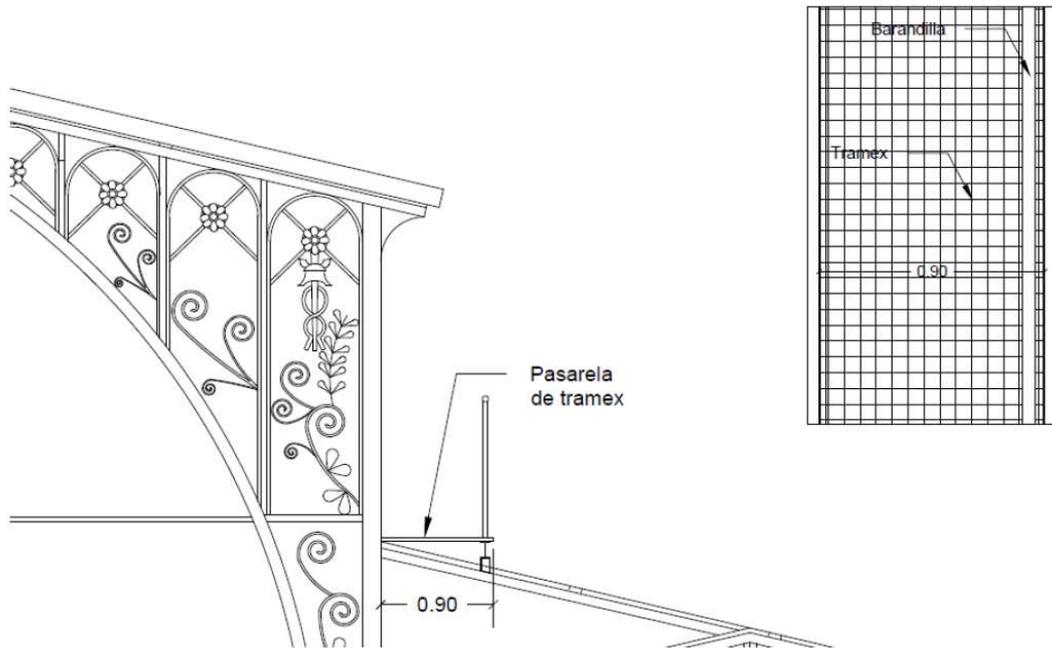
Pasarela sobre cubierta para mantenimiento en ambos lados

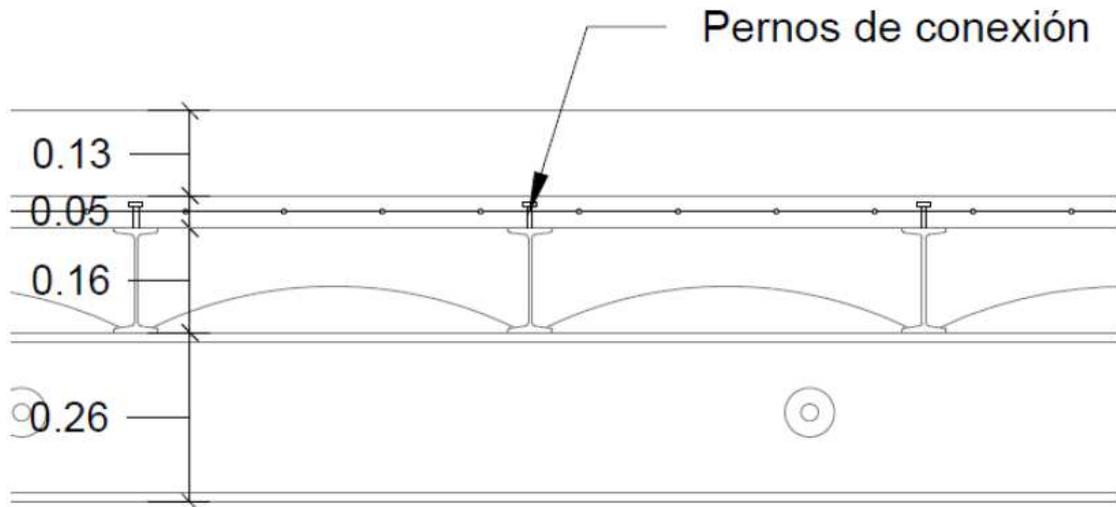
Detalle de solución propuesta para forjado

- a) Desmontar desde la planta baja del edificio (cara superior del forjado) el solado existente y la capa de hormigón sobre las viguetas que no tiene actualmente conexión con las mismas, sin afectar al relleno del entrevigado ni al rasillón que soporta dicho relleno. Hecho esto se soldarán pernos de conexión en el ala superior de las viguetas doble T existentes y posteriormente se hormigonará una capa de hormigón armado sobre toda la superficie del forjado, creando así una sección mixta.

En fase de obra y una vez se tenga acceso a la cara alta de todas las viguetas del forjado se deberán de realizar una revisión al objeto de verificar el posible grado de oxidación y valorar la necesidad de sustitución de alguna de las viguetas si fuera necesario.
